入出庫案内装置の追加をお勧めします！

出庫案内装置とは

サノヤス・エンジニアリング株式会社

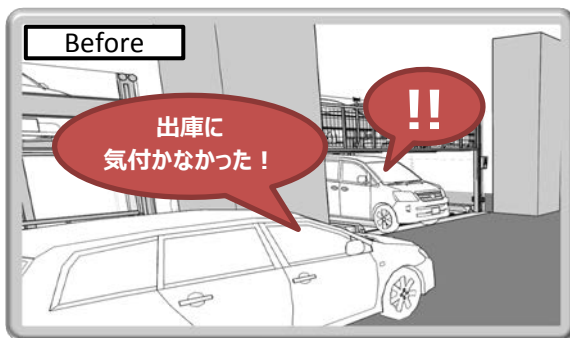
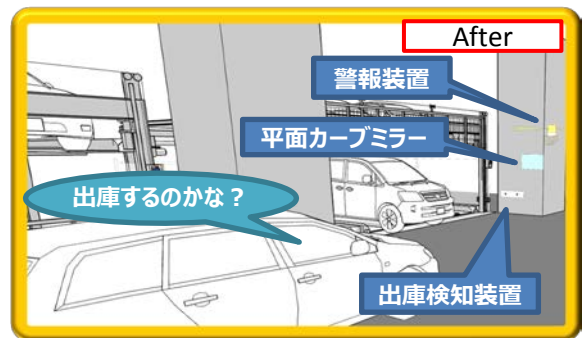
装置内と車路で車輦通行状況の確認が困難である（装置前に躯体柱がある、装置が建物の陰になっている等の）場合、出庫案内を追加設置することで車路に注意を促すことが可能になります。出庫案内装置は駐車装置からの車輦出庫を知らせる装置で警報により外部への車輦の出庫をお知らせします。また、装置付近にカーブミラーを設置することで装置内及び車路双方の車輦内から確認を行うことも可能です。

車輦の出庫方向への移動を検知する出庫検知装置、外部へ警報を行う警報装置（点滅灯※）により駐車装置内からの車輦出庫時に車路等へ注意を促すための装置です。

※点滅灯はブザー付となります。ご要望によりブザー無タイプや音声案内付タイプもお選びいただけますのでご相談ください。
